Åtgärdsplan Askuddsvägen 1

För fuktproblem i ytterväggar och vissa innerväggar

Projekt:	BAB Askuddsvägen 1	Åtgärdsplan för fuktproblem i lgh	
Projekt nr:	1267	Utförd av:	Robin Österlund, Byggkontroll AB
Datum:	15.11.2016

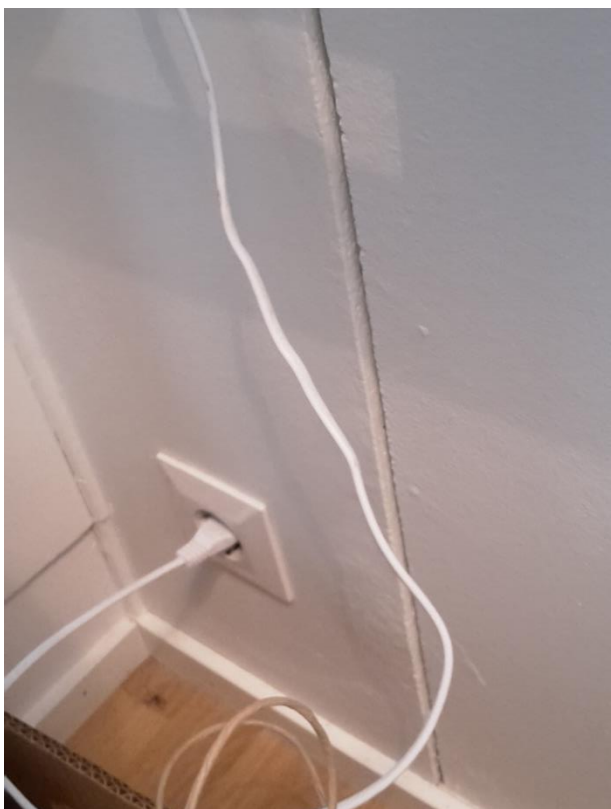
Bild 1.1. Spånskiva som svällt på yttervägg mot innergård.

Brister i byggnadens dränering bedöms som den mest troliga orsaken till problemen. Med tanke på att dess livslängd också verkar ha nått sitt slut rekommenderas följande åtgärder:

1. Hela byggnaden dräneras och förses med ny utvändigt fuktisolering enligt separat arbetsbeskrivning.
2. Skadat organiskt material i lägenhet D22 saneras bort.
3. Övriga lägenheter i byggnadens bottenplan undersöks efter tecken på liknande skador och saneras vid behov.
4. Rivna konstruktioner hålls öppna tills betongen torkat ut.

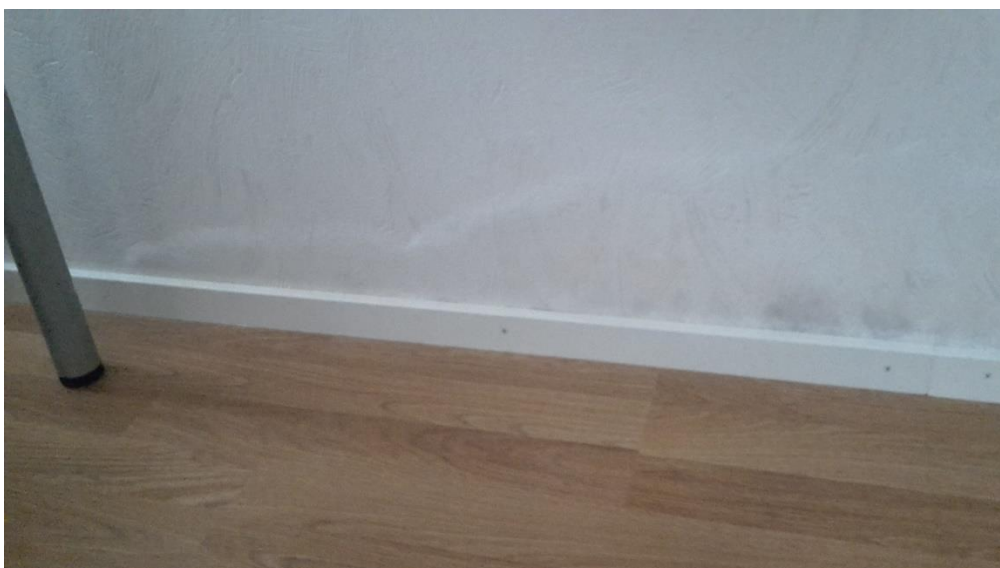
Bild 1.2. Tapeter har släppt på gavelytterväggen till följd av fuktbelastningen.

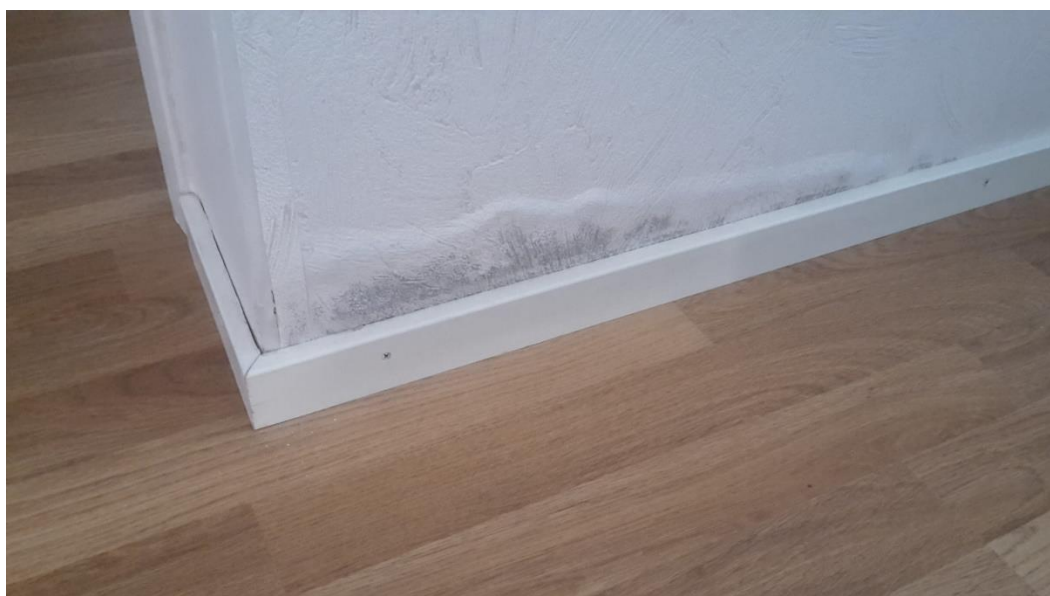
Bild 1.3. Tapeter har släppt på innervägg till följd av fuktbelastningen.
